## Meetverslag lekdetectie

Dossier: 2023-03974

| MEETADRES | | |
|---|---|---|
| MEETADRES | Heinsbergenstraat 50 | |

| BETREFT | Lekkage souterrain opname |

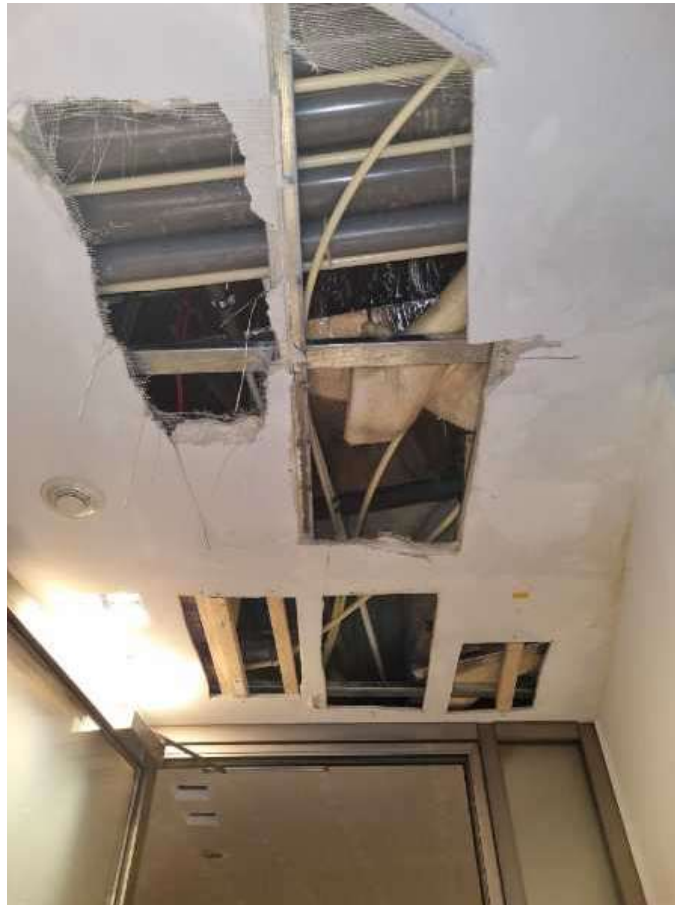
## Opname 1

Er druppelt water uit het plafond van de hal van het souterrain.

Er druppelt water uit het plafond van de hal in het souterrain.

Wij adviseren een meting in te plannen met 2 personen van AB Lekdetectie zoals hierboven vermeldt.

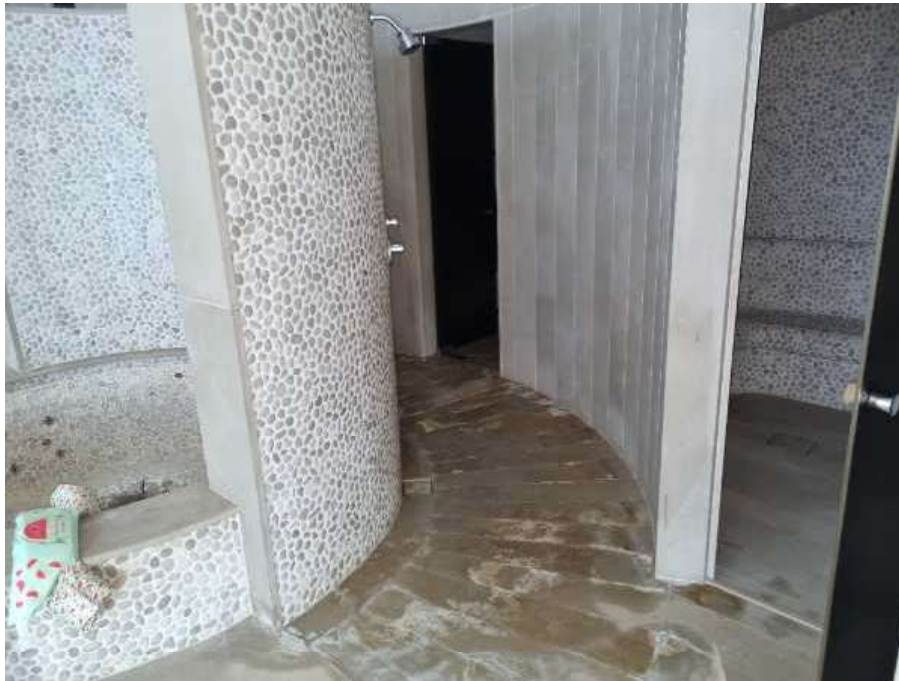
## Opname 2

Voorts is er is vocht in de vloer (gezien vanuit de inbouwspots), alsmede optrekkend vocht in de muren in diverse ruimtes van het souterrain. Verkleuringen en zouten in de natuurstenen vloer van het souterrain t.p.v. de hal en in de zwembadruimte/wellness.

Vochtschade in de natuurstenen vloer van de wellness in het souterrain.

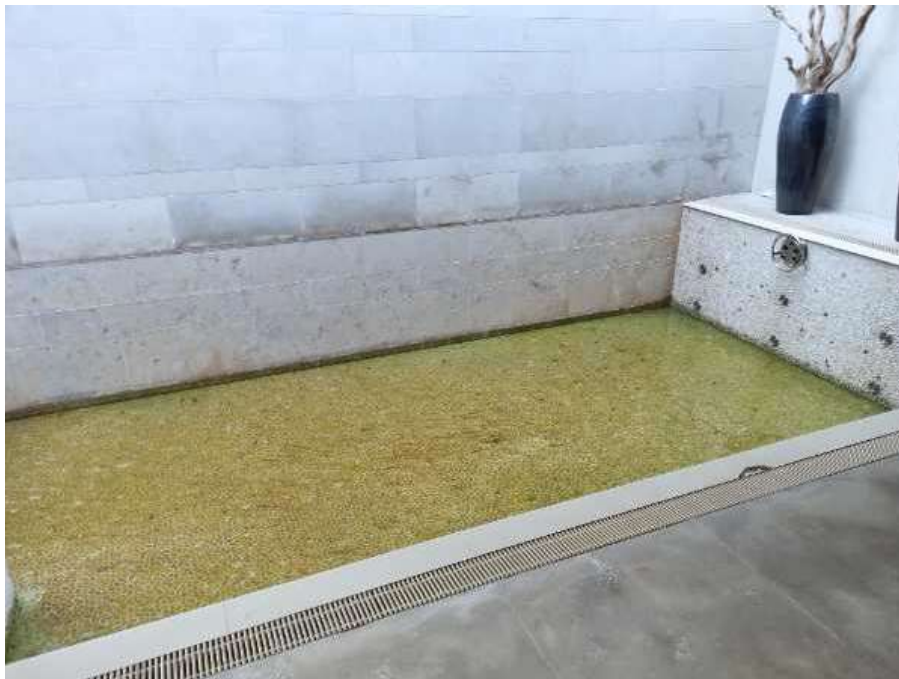
## Opname 3

Het binnenzwembad in het souterrain staat leeg.

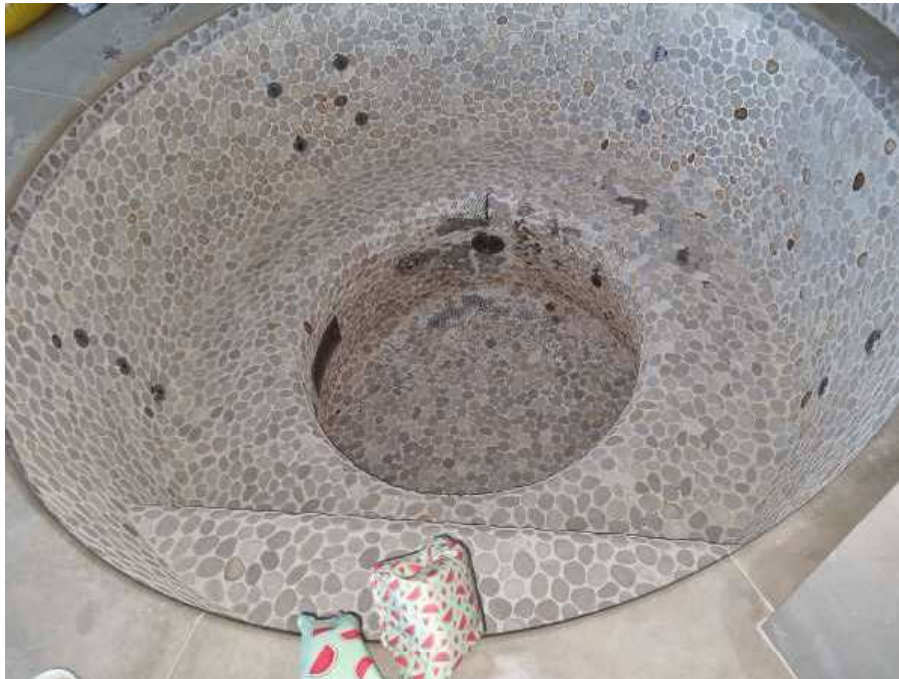
## Opname 4

Idem de jazuzzi.

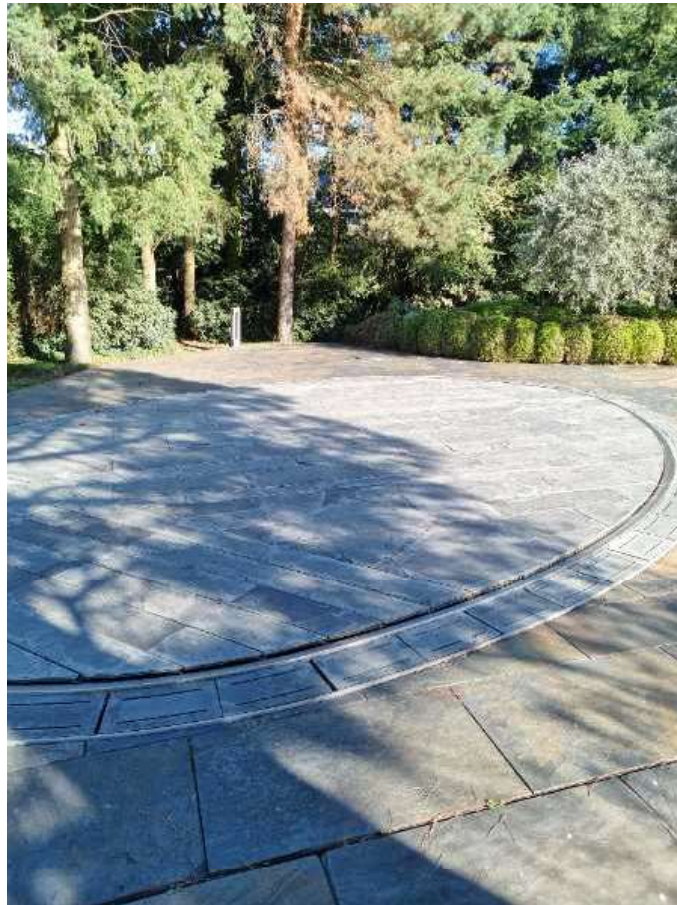
## Opname 5

Het buitenzwembad staat leeg.

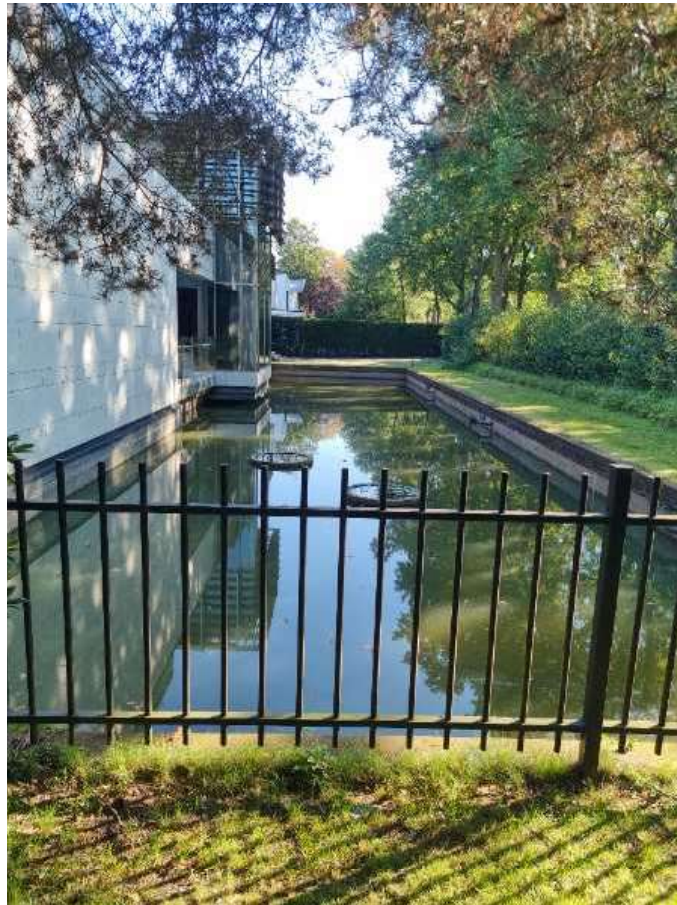
## Opname 6

De vijver is wel gevuld.
