## Meetverslag lekdetectie

Dossier: 2023-04134

| MEETADRES | | |
|---|---|---|
| MEETADRES | Heinsbergenstraat 50 | |

| BETREFT | Lekkage souterrain |

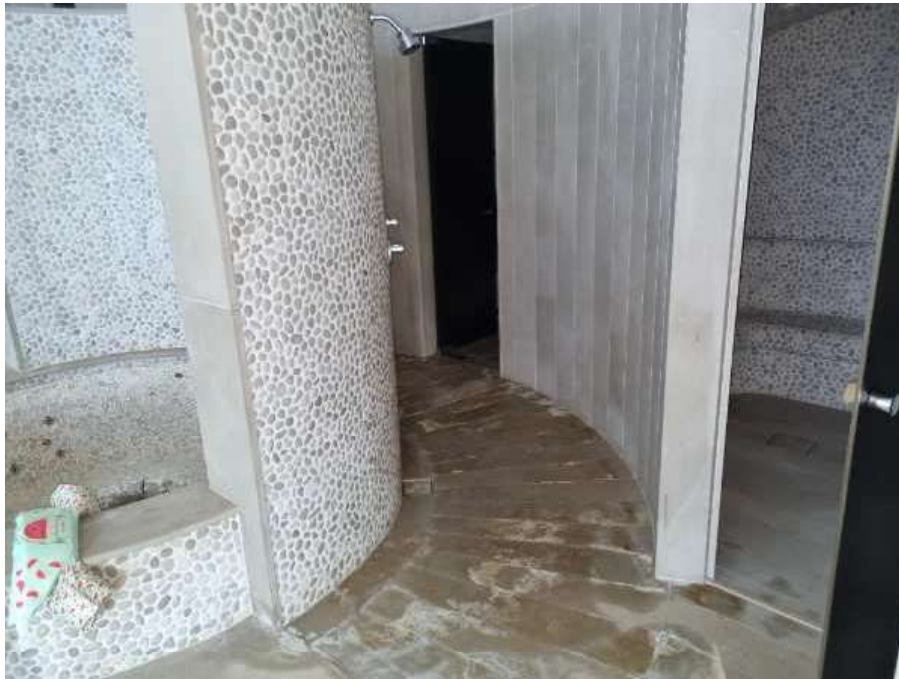
## Opname 1

Vochtschade in de vloer en optrekkend vocht in de wanden van de zwembadruimte rondom de whirlpool en het zwembad.

Vochtschade in de vloer van de zwembadruimte rondom de whirlpool.

- indien mogelijk een isolatie droging in de zwevende souterrainvloer uit te voeren;
- de gehele mozaïek tegeltjes inclusief het voegwerk te vervangen van hoofdzakelijk de whirlpool en preventief ook van het binnenzwembad;

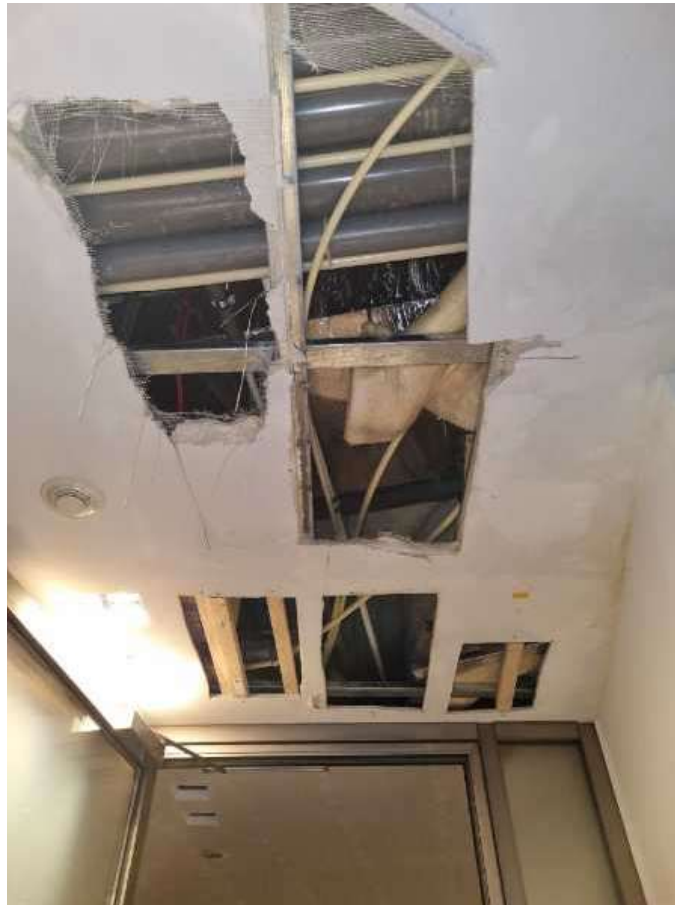
## Opname 2

Er is vochtschade in het plafond van de hal van het souterrain.

Lekkage in het plafond van hal van het souterrain.

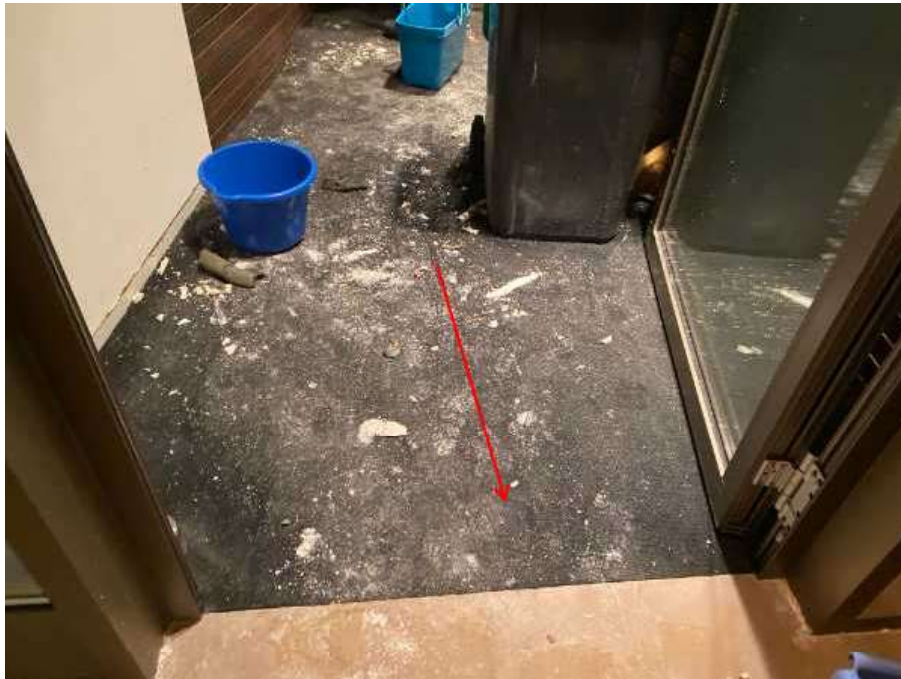
### Opname 3

Vochtschade in de vloer van de gang voor de toegangsdeur van het souterrain.

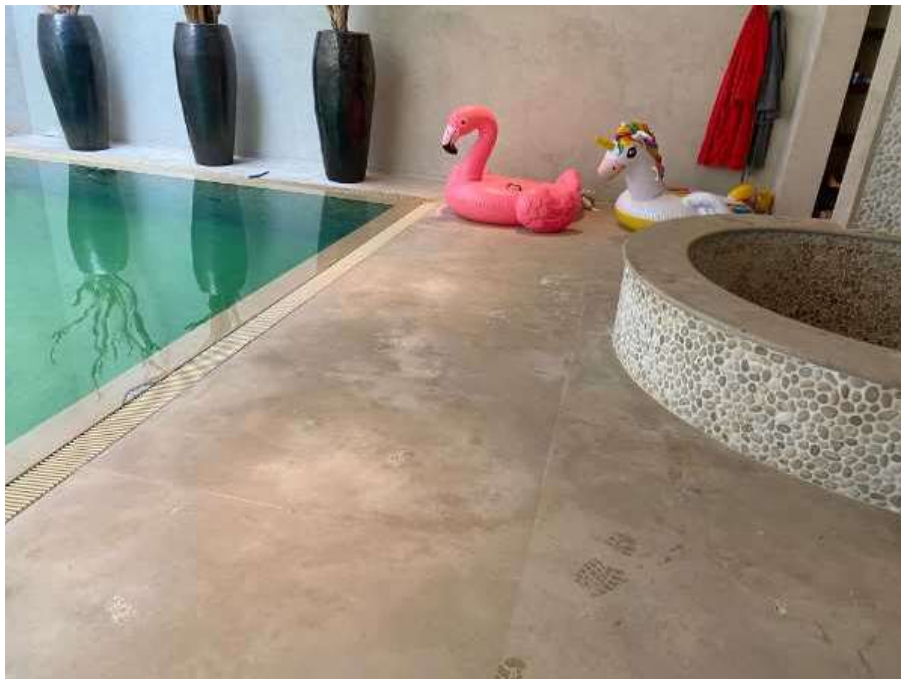
### Opname 4

Vochtschade in vloer van de zwembadruimte rondom de whirlpool.

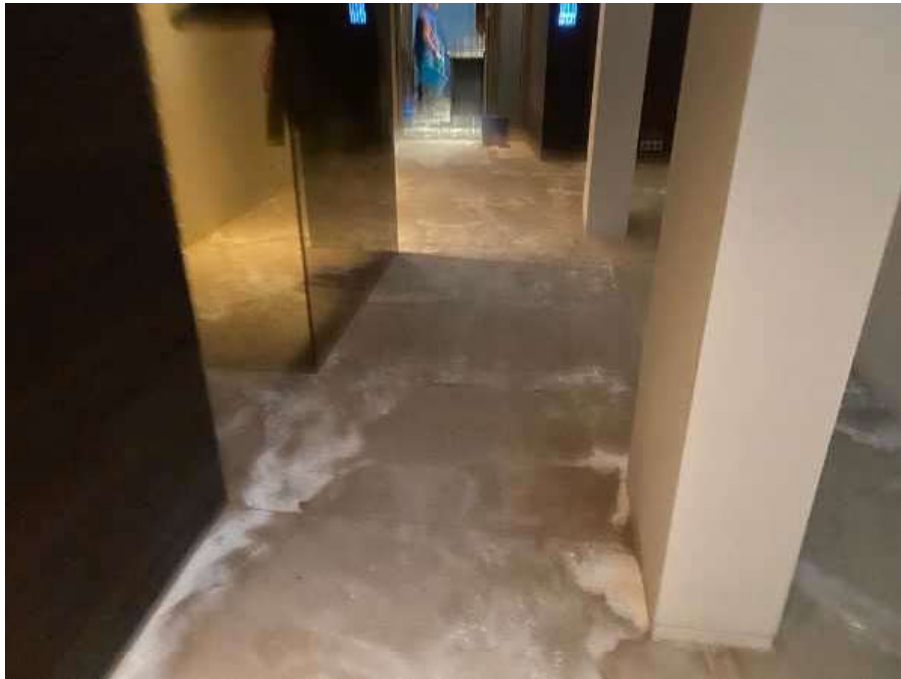
### Opname 5

Vochtschade in de vloer van de gang van het souterrain.

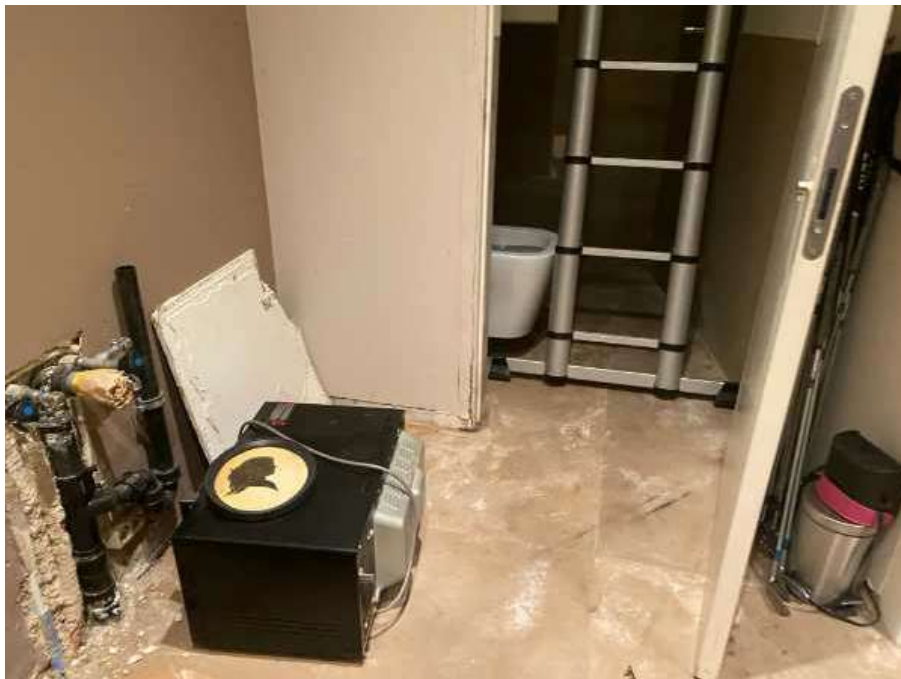
### Opname 6

Vochtschade in de vloer van de toiletruimte.

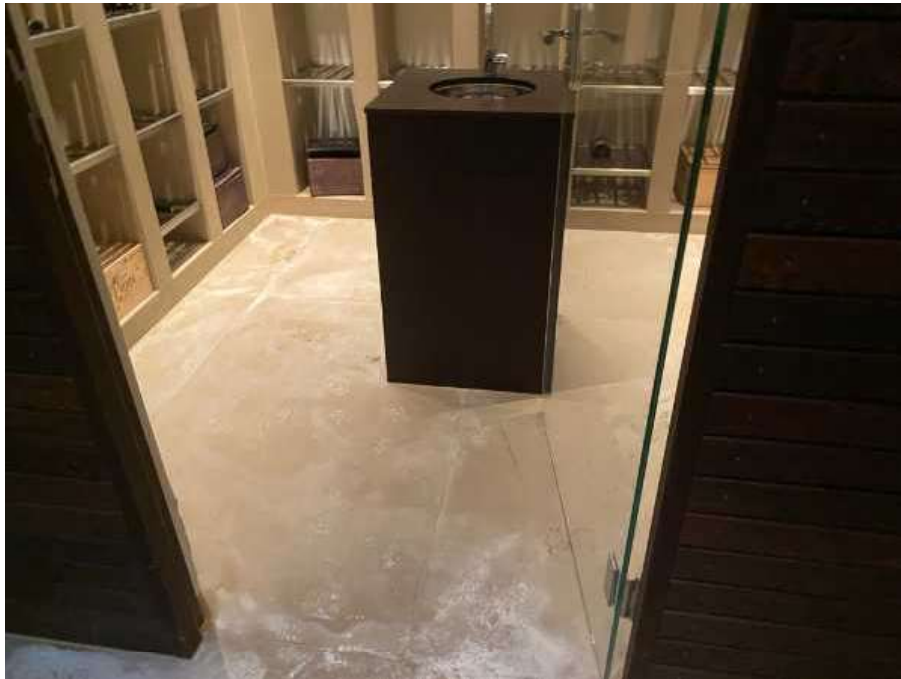
## Opname 7

Vochtschade in de vloer van de wijnkelder.

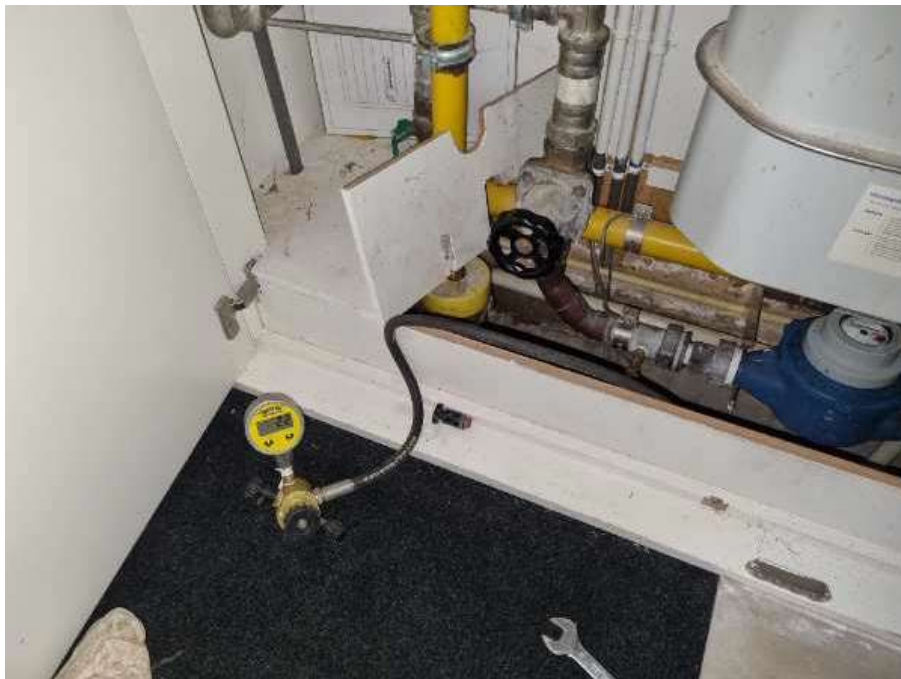
## Opname 8

Wij hebben de koud- en warmwaterleiding van de begane grond afgeperst.

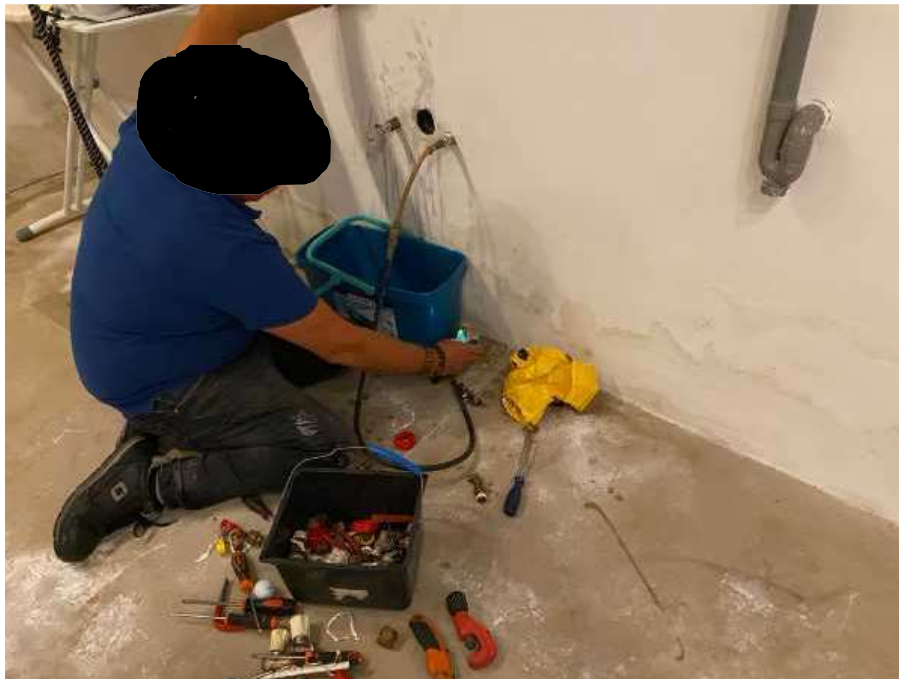
## Opname 9

De koud- en warmwaterleiding van het souterrain zijn afgeperst en vertonen geen bijzonderheden.

Wij hebben de koud- en warmwaterleiding van het souterrain afgeperst.

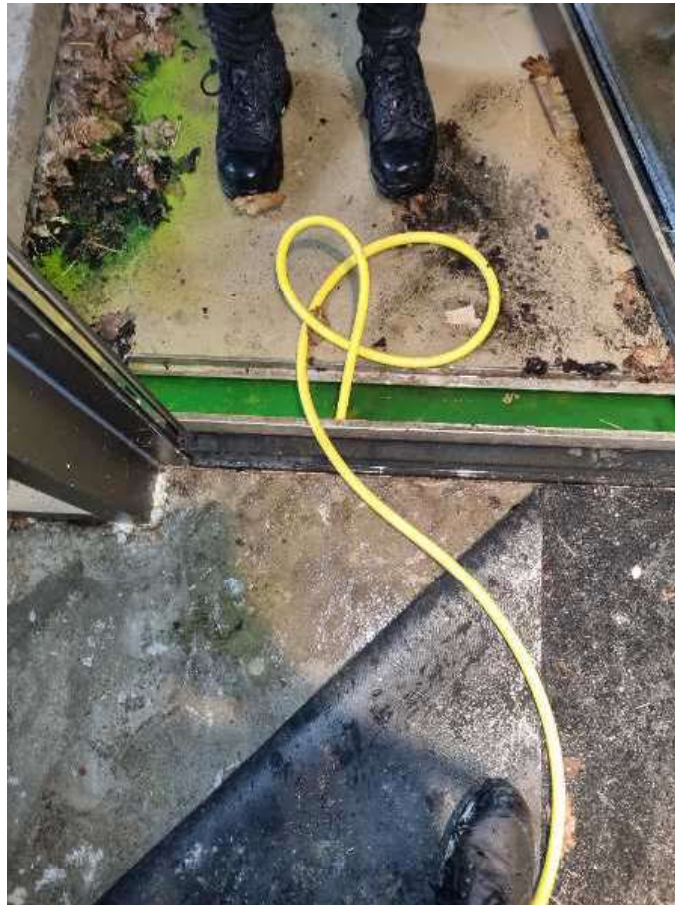
## Opname 11

| OORZAAK LEKKAGE |
|---|
| <p>De lekkage in het souterrain wordt veroorzaakt doordat de afvoer van de regenwatergoot (in de buiten kelderbak) voor de entree deur van het souterrain, verstopt zit. Wij hebben de goot met water en groene kleurstof belast en zichtbaar loopt er water (met groen kleurstof) naar binnen onder het kozijn van de entree deur door. Omdat er in het souterrain een zwevende dekvloer ligt, loopt dit regen/lek water verder door in de hal en de overige ruimtes.</p> <p>Voorts is er uittredend ultrasoon gemeten in de kitnaad aansluiting van de betonnen (opgaande keldertrap) op de kelderwand. Omdat dit kitwerk niet goed gehecht is, loopt er regenwater in de ruimte onder de keldertrap door naar binnen.</p> <p>De vochtschade aan het plafond van de hal van het souterrain en de vochtschade in de vloer rondom de whirlpool worden veroorzaakt door:</p> <ul style="list-style-type: none"> <li>- ontbrekende mozaïek tegeltjes;</li> <li>- ontbrekend voegwerk rondom de inspuisers;</li> <li>- aangetaste mozaïek tegeltjes in de gehele whirlpool, mogelijk door het chloorwater.</li> </ul> <p>De aangetaste mozaïek tegeltjes zijn door het chloorwater momenteel niet meer waterdicht.</p> <p>De vochtschade rondom het binnenzwembad wordt ook veroorzaakt door een verkeerde steensoort die niet bestemd is voor chloorwater, waardoor het chloorwater de zwembad tegeltjes/randafwerking laat verpulveren.</p> <p>Daarbij is de aansluiting tussen de rvc overloopgoot en de tegels voorzien van voegwerk die deel weg zijn in plaats van kitwerk.</p> |

De regenwater afvoergoot voor de entree van de kelder is verstopt met zand en bladeren. Hierdoor loopt deze over na belasten met water. Wij hebben deze goot met groene kleurstof gespoeld.

- de afvoerbuiss van de regenwatergoot voor de kelderdeur goed schoon te houden (deze hebben wij ten tijde van de meting gereinigd en deze loopt nu weer goed door);

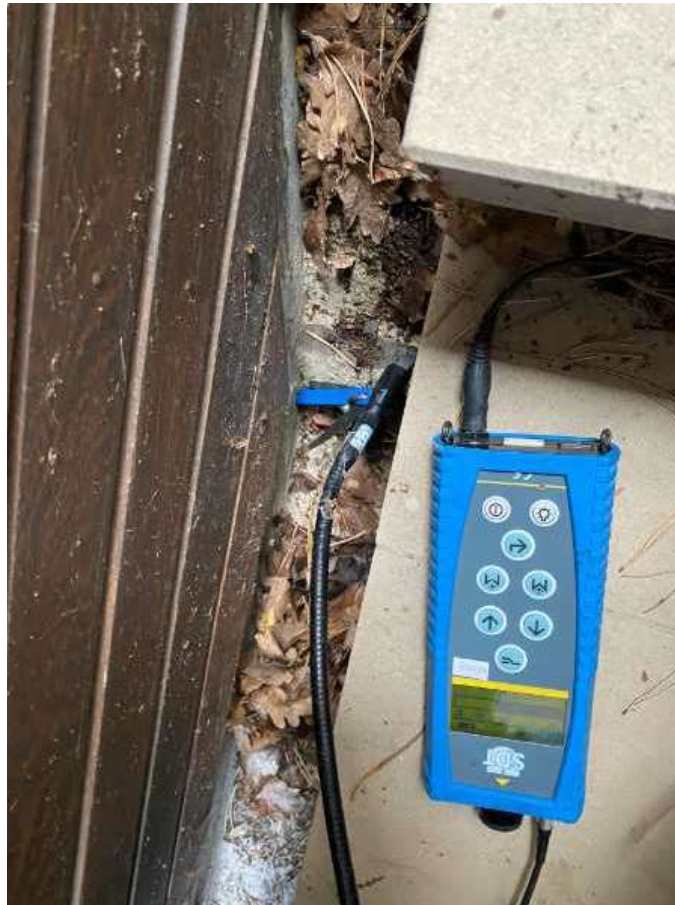
## Opname 12

Uittredend ultrasoon t.p.v. een opening in het kitwerk naast de opgaande (betonnen) keldertrap.

- de niet goed gehechte kitnaad van de betonnen keldertrap (waar uittredend ultrasoon gemeten is) te vervangen en de aansluiting tussen de trap en de keldertrap met Triflex te bekleden;

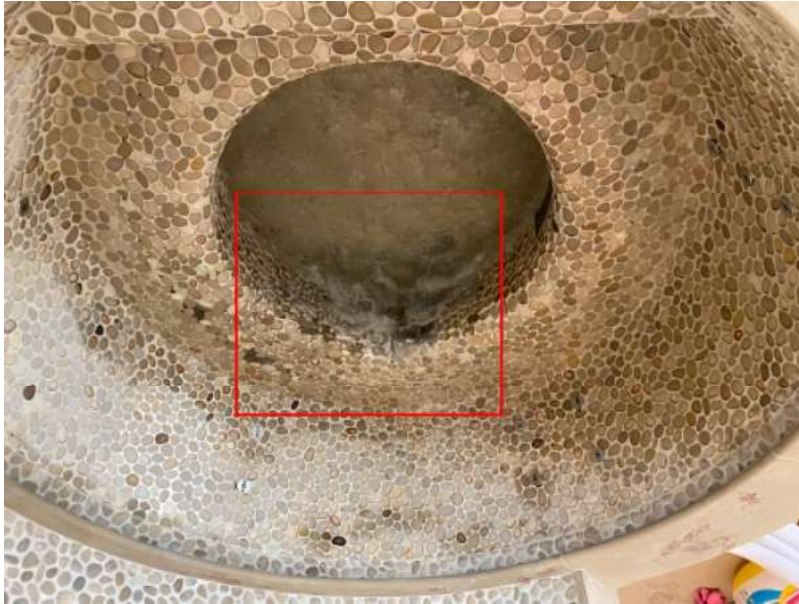
### Opname 13

Ontbrekend mozaiek tegeltje in de whirlpool.

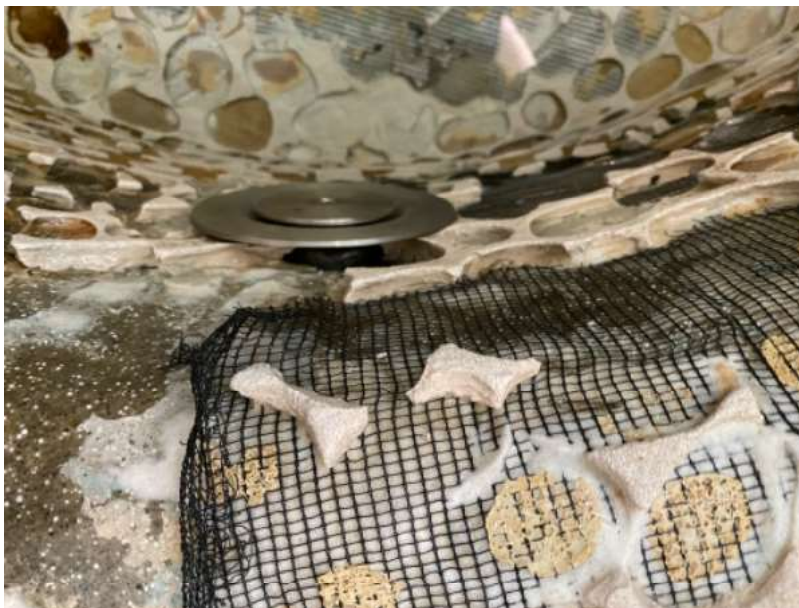
### Opname 14

Idem.

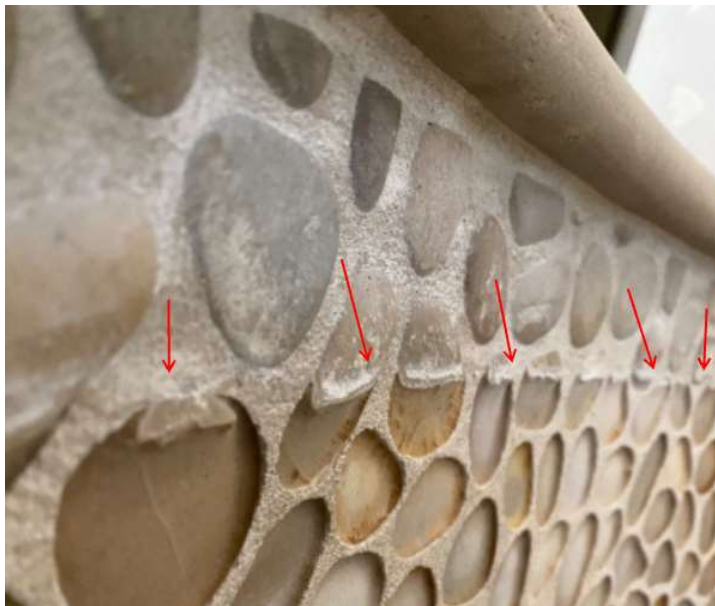
### Opname 15

De mozaiek tegeltje zijn aangetast door het chloorwater waardoor deze momenteel niet meer waterdicht is en de whirlpool lek is.

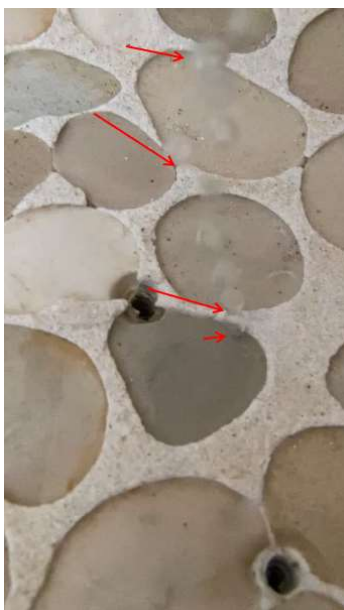
### Opname 16

Luchtballen komen door de aangetaste mozaiek tegeltje omhoog.

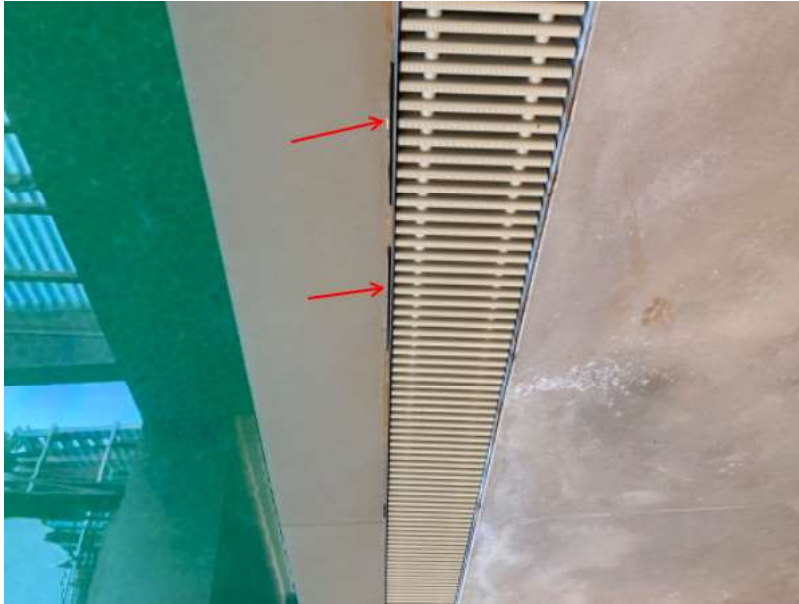
### Opname 17

Tussen de zwembad rand afwerking en de overloopgoot is er ontbrekend voegwerk.

- de randafwerking van het zwembad te vervangen door een natuursteen die wel bestemd is voor chloorwater;
- bij de natuursteen wandtegels, grenzend aan het zwembad, een gespecialiseerd bedrijf te laten beoordelen of de natuursteen wandtegels waterdicht gemaakt kunnen worden;
