## **BIJLAGE 4**

Lintvoeg- en vloerveldwaterpassing en loodmeting

Heinsbergenstraat 50, Uden  
Blok: N.v.t., Eerste verdieping gym

Projectcode: 232400  
Datum meting: 24-10-2023

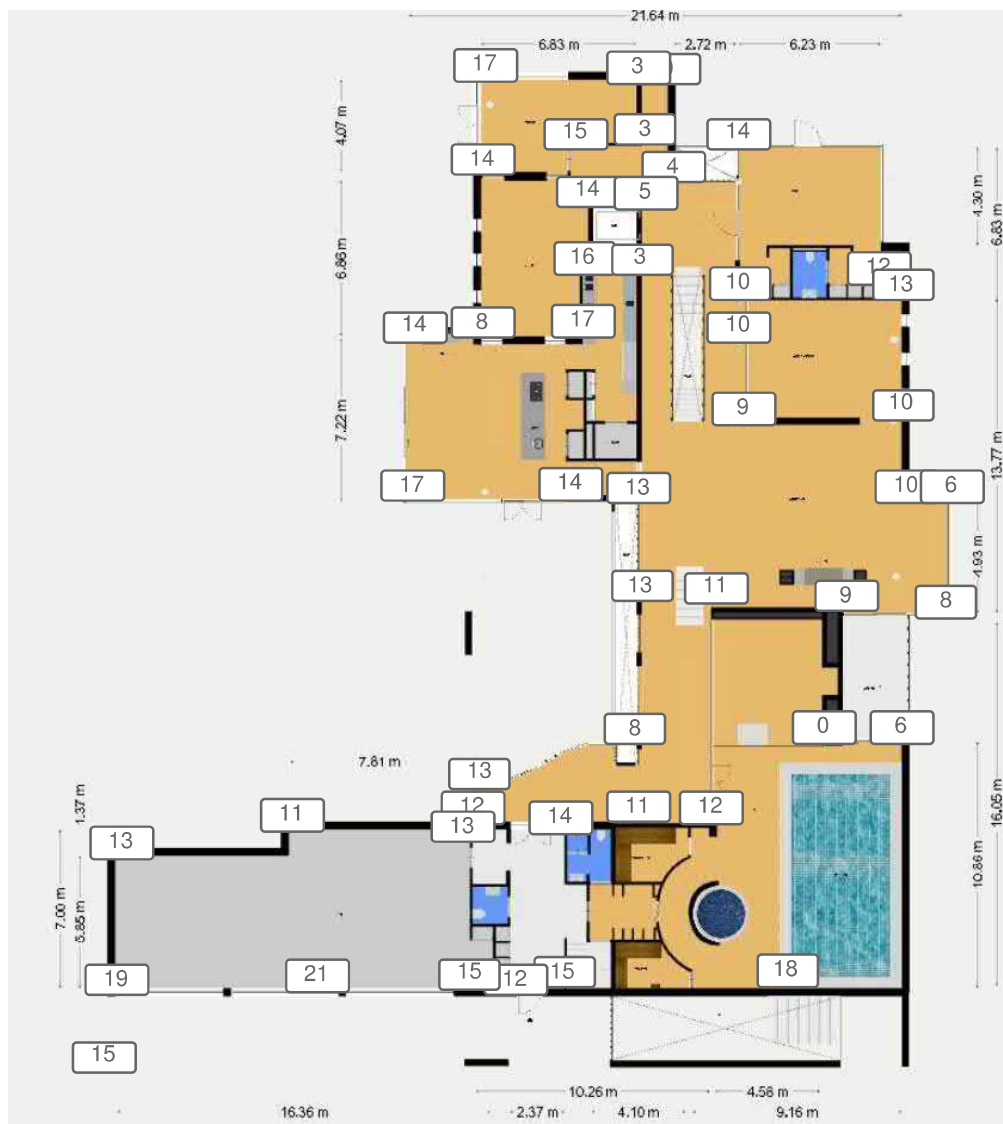
| Locatie | Afstand<br>mm | Hoogteverschil<br>mm | Rotatie | Beoordeling<br>Conform KCAF |
|---|---|---|---|---|
| Rechter zijgevel | 19,000 | 12 | 1 : 1,583 | Schade geen,<br>rotatie nihil |
| Achtergevel,<br>achterste gedeelte | 7,000 | 8 | 1 : 875 | Schade geen,<br>rotatie nihil |
| Linker zijgevel,<br>vorste gedeelte | 7,000 | 6 | 1 : 1,166 | Schade geen,<br>rotatie nihil |
| Linker zijgevel,<br>midden gedeelte | 13,000 | 5 | 1 : 2,600 | Schade geen,<br>rotatie nihil |
| Achtergevel,<br>vorste gedeelte | 17,000 | 1 | 1 : 17,000 | Schade geen,<br>rotatie nihil |
| Linker zijgevel<br>achterste gedeelte | 18,140 | 5 | 1 : 3,628 | Schade geen,<br>rotatie nihil |
| Voorgevel | 27,000 | 1 | 1 : 27,000 | Schade geen,<br>rotatie nihil |

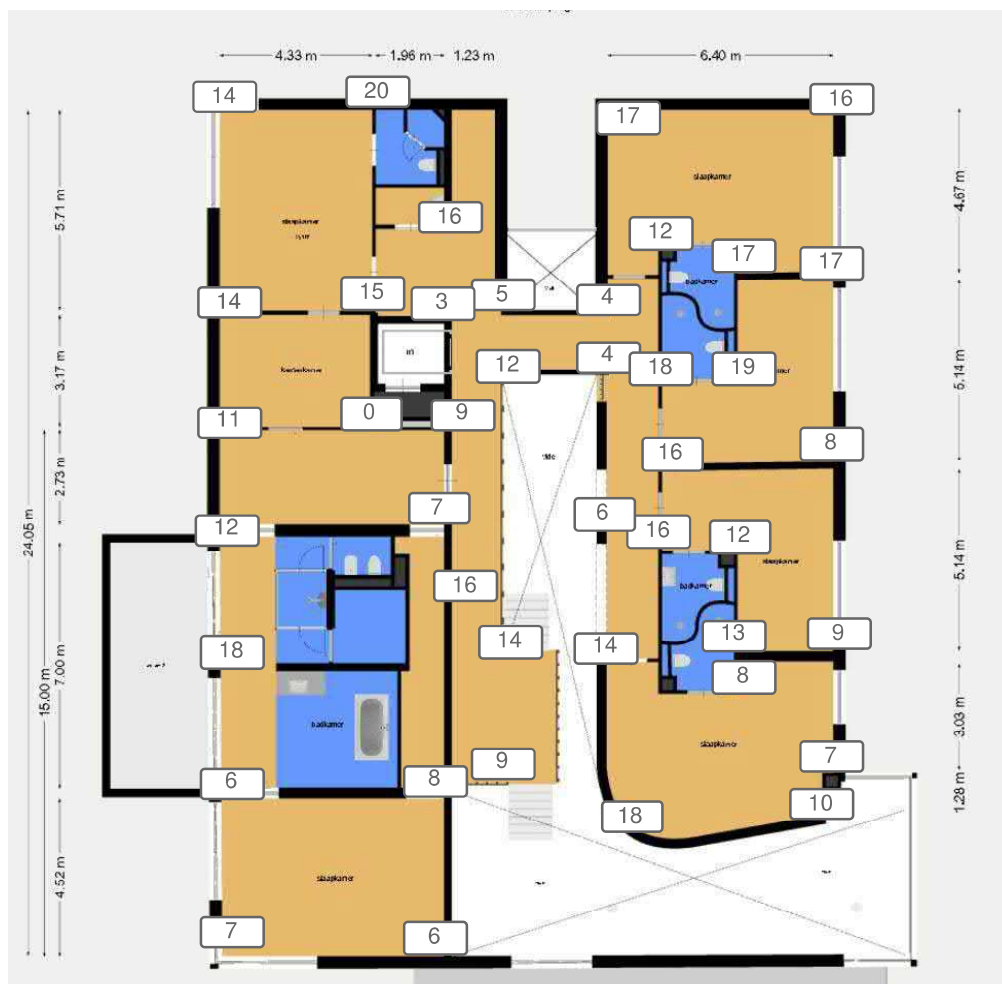
| Locatie | Afstand<br>mm | Hoogteverschil<br>mm | Rotatie | Beoordeling<br>Conform KCAF |
|---|---|---|---|---|
| Voorgevel, linker<br>gedeelte | 6,300 | 1 | 1 : 6,300 | Schade geen,<br>rotatie nihil |
| Linker zijgevel,<br>rechter gedeelte | 19,260 | 1 | 1 : 19,260 | Schade geen,<br>rotatie nihil |
| Rechter zijgevel,<br>rechter gedeelte | 18,000 | 6 | 1 : 3,000 | Schade geen,<br>rotatie nihil |
| Linker zijgevel,<br>linker gedeelte | 24,050 | 7 | 1 : 3,435 | Schade geen,<br>rotatie nihil |
| Achtergevel,<br>rechter gedeelte | 6,400 | 1 | 1 : 6,400 | Schade geen,<br>rotatie nihil |
| Achtergevel, linker<br>gedeelte | 4,330 | 6 | 1 : 721 | Schade geen,<br>rotatie nihil |
| Rechter zijgevel,<br>linker gedeelte | 24,050 | 14 | 1 : 1,717 | Schade geen,<br>rotatie nihil |
| Voorgevel, rechter<br>gedeelte | 6,400 | 8 | 1 : 800 | Schade geen,<br>rotatie nihil |

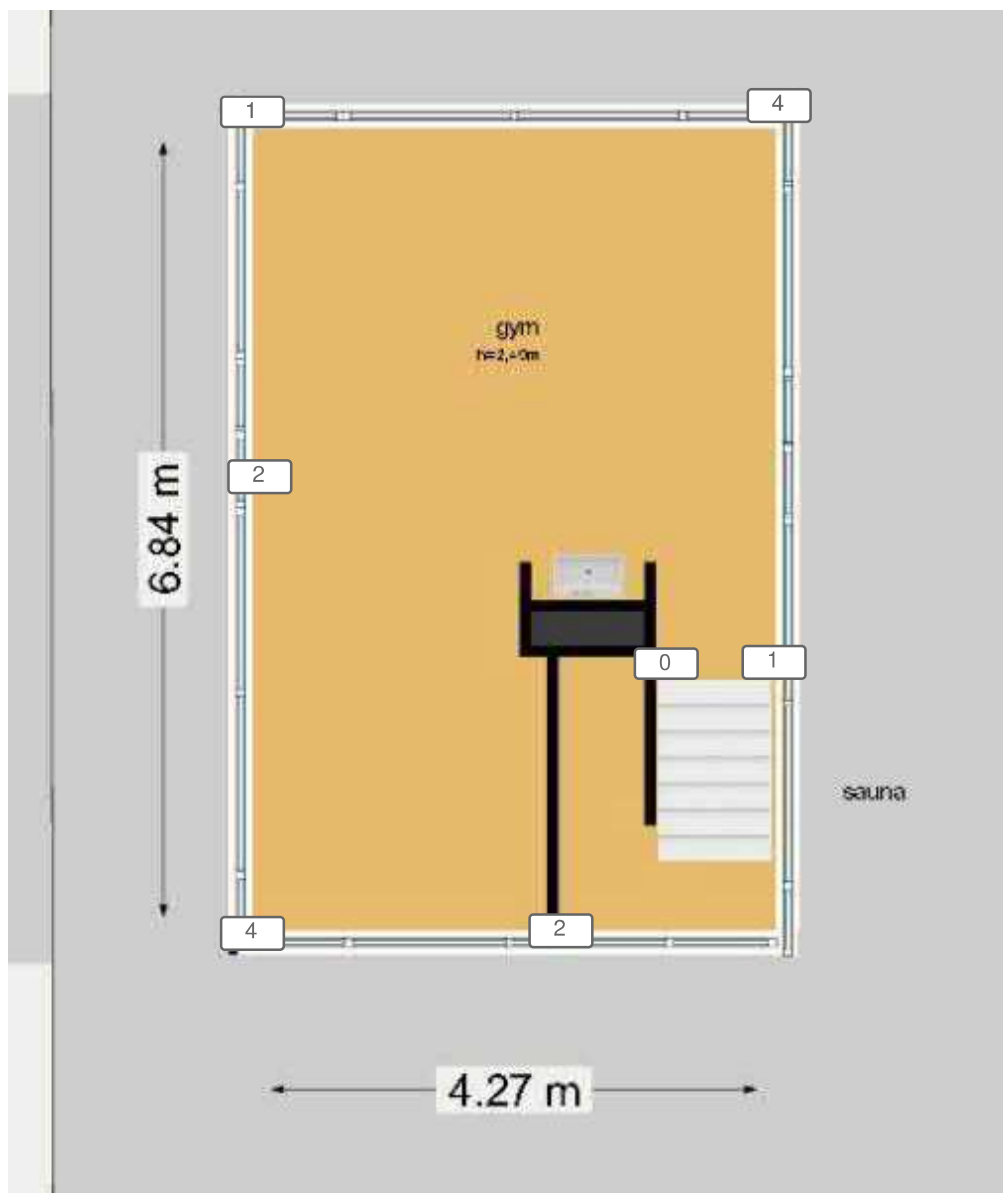
Heinsbergenstraat 50, Uden  
Blok: N.v.t.

| Locatie | Afstand<br>mm | Hoogteverschil<br>mm | Rotatie | Beoordeling<br>Conform KCAF |
|---|---|---|---|---|
| Achterzijde | 4,270 | 3 | 1 : 1,423 | Schade geen,<br>rotatie nihil |
| Voorzijde | 2,300 | 2 | 1 : 1,150 | Schade geen,<br>rotatie nihil |
| Rechterzijde | 4,600 | 3 | 1 : 1,533 | Schade geen,<br>rotatie nihil |
| Linkerzijde | 6,840 | 3 | 1 : 2,280 | Schade geen,<br>rotatie nihil |

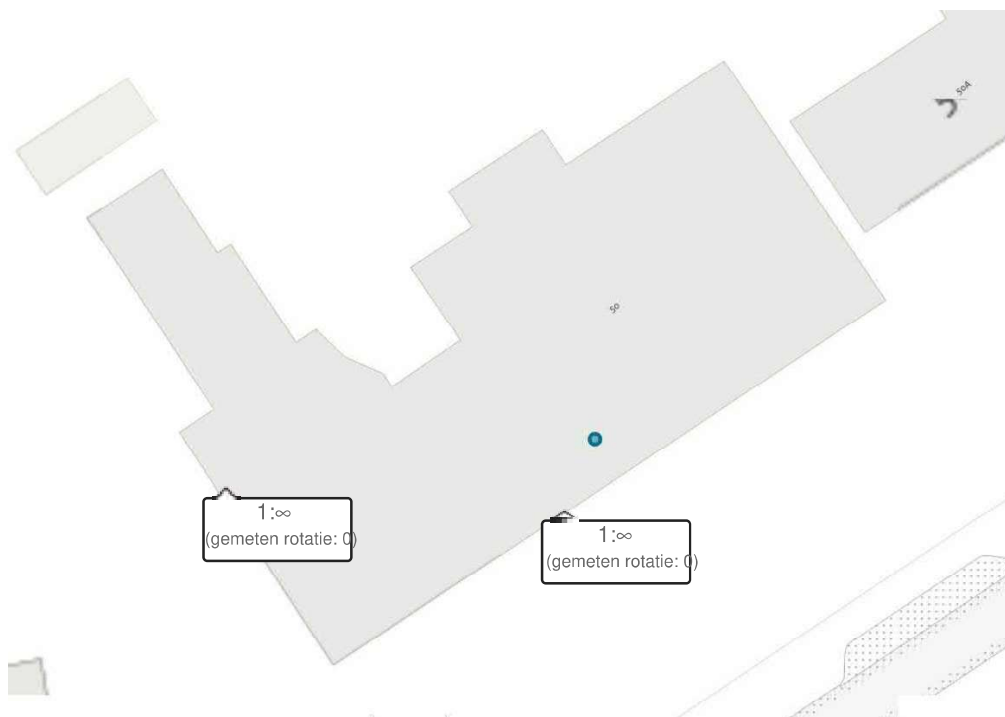
| Meetpunt | Rotatie | Beoordeling<br>Conform KCAF |
|---|---|---|
| 1 | 1 : ∞ (geen scheefstand<br>verticaal geveldeel) | Schade geen, rotatie nihil |
| 2 | 1 : ∞ (geen scheefstand<br>verticaal geveldeel) | Schade geen, rotatie nihil |
